## หนังสือรับรองความมั่นคงแข็งแรงของอาคาร

เรื่อง รับรองความมั่นคงแข็งแรงของอาคารหลังได้รับผลกระทบจากแผ่นดินไหว

### อาคารจอตฤ

### **Car Park Building**

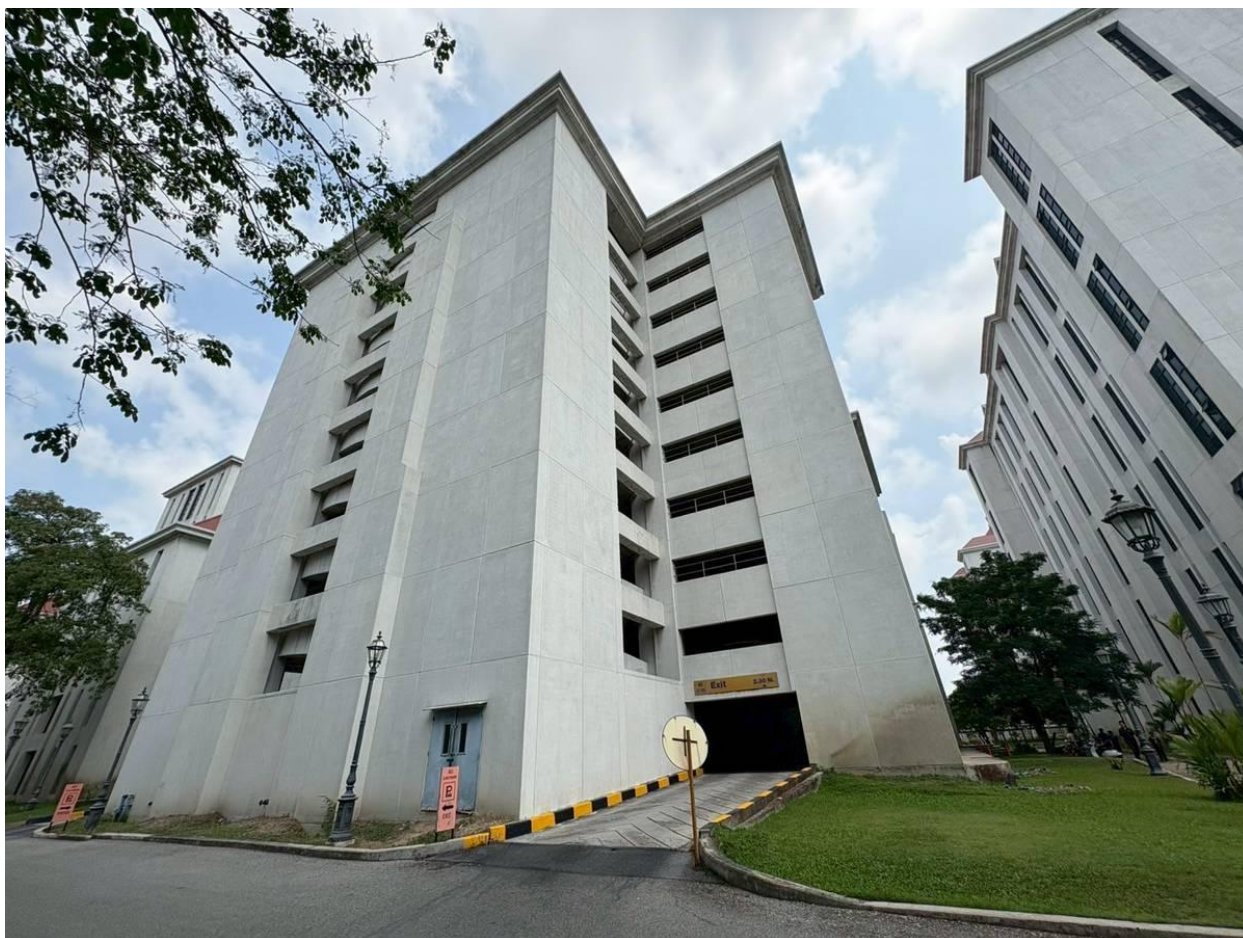
ภาพถ่ายอาคาร

ซึ่งได้รับผลกระทบจากแผ่นดินไหว โดยผลการพิจารณาตรวจสอบพบว่าโครงสร้างหลักของอาคารอยู่ในสภาพปกติ ไม่พบความเสียหาย ชำรุดบกพร่อง หรือสิ่งซึ่งบ่งบอกว่าอาคารเป็นอันตราย หรือไม่ปลอดภัยต่อการใช้งาน พบเพียงความเสียหายบางส่วนในส่วนงานสถาปัตยกรรม เช่น ผนัง ฝ้า วัสดุตกแต่ง ซึ่งไม่กระทบต่อโครงสร้าง แต่ควรทำการซ่อมแซมแก้ไขให้อยู่ในสภาพปกติพร้อมใช้งาน
