## หนังสือรับรองความมั่นคงแข็งแรงของอาคาร

เรื่อง รับรองความมั่นคงแข็งแรงของอาคารหลังได้รับผลกระทบจากแผ่นดินไหว

### อาคารคณะสถาปัตยกรรมศาสตร์

## Certificate of Structural Integrity

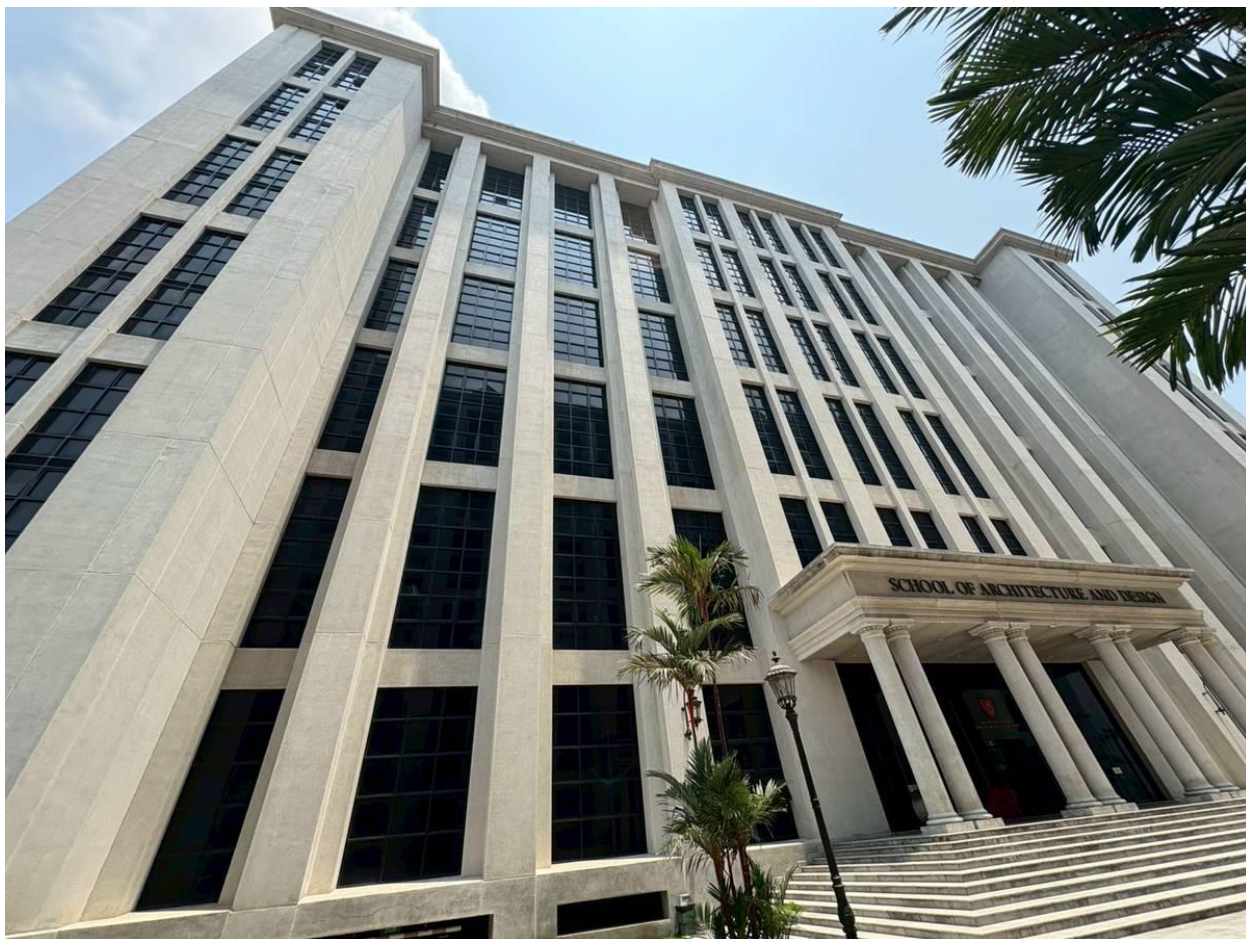
ภาพถ่ายอาคาร

ซึ่งได้รับผลกระทบจากแผ่นดินไหว โดยผลการพิจารณาตรวจสอบพบว่าโครงสร้างหลักของอาคารอยู่ในสภาพปกติ ไม่พบความเสียหาย ชำรุดบกพร่อง หรือสิ่งซึ่งบ่งบอกว่าอาคารเป็นอันตราย หรือไม่ปลอดภัยต่อการใช้งาน พบเพียงความเสียหายบางส่วนในส่วนงานสถาปัตยกรรม เช่น ผนัง ฝ้า วัสดุตกแต่ง ซึ่งไม่กระทบต่อโครงสร้าง แต่ควรทำการซ่อมแซมแก้ไขให้อยู่ในสภาพปกติพร้อมใช้งาน
