## หนังสือรับรองความมั่นคงแข็งแรงของอาคาร

เรื่อง รับรองความมั่นคงแข็งแรงของอาคารหลังได้รับผลกระทบจากแผ่นดินไหว

อาคาร เอยู มอลล์

## Certificate of Structural Integrity

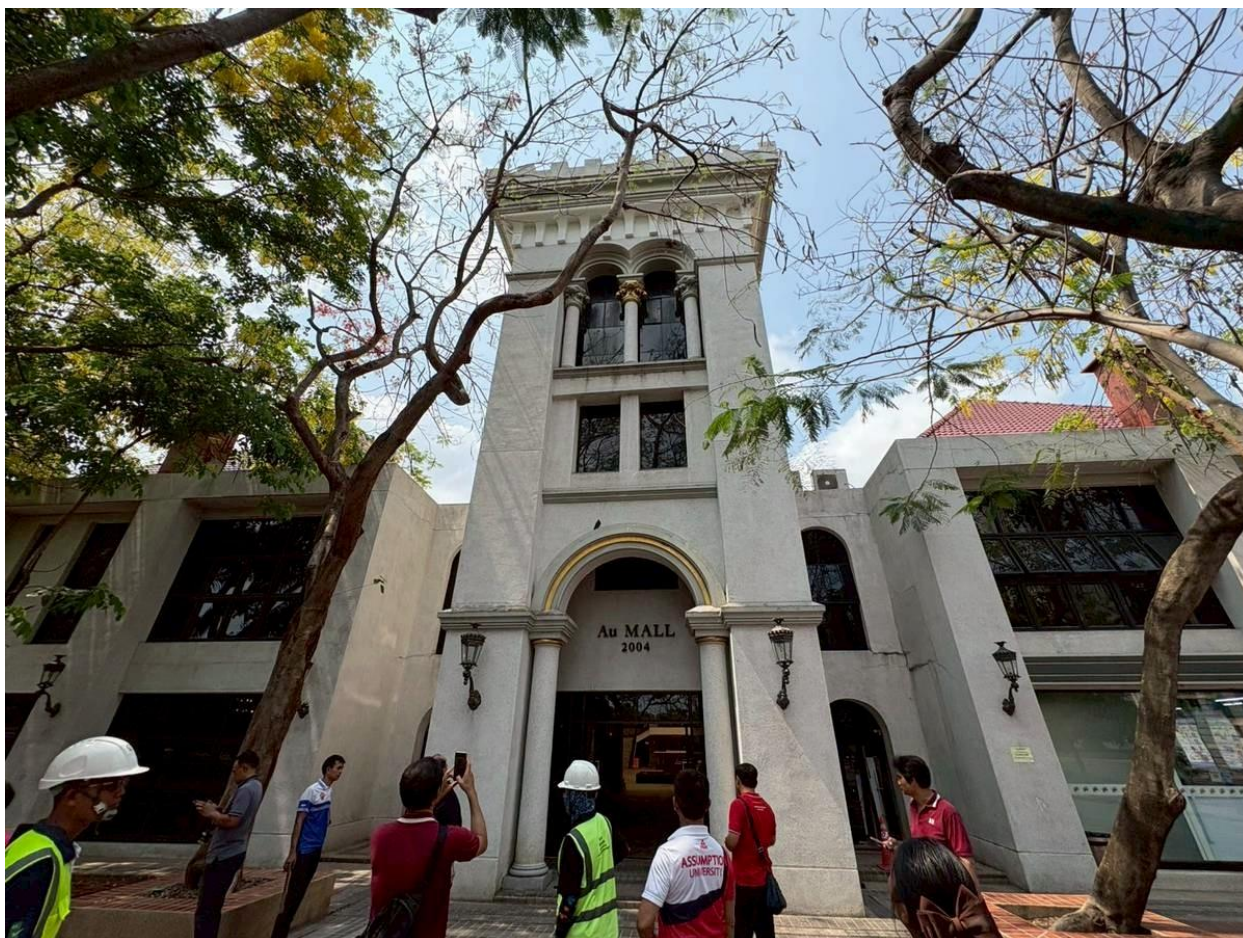
ภาพถ่ายอาคาร

ซึ่งได้รับผลกระทบจากแผ่นดินไหว โดยผลการพิจารณาตรวจสอบพบว่าโครงสร้างหลักของอาคารอยู่ในสภาพปกติ ไม่พบความเสียหาย ชำรุดบกพร่อง หรือสิ่งซึ่งบ่งบอกว่าอาคารเป็นอันตราย หรือไม่ปลอดภัยต่อการใช้งาน พบเพียงความเสียหายบางส่วนในส่วนงานสถาปัตยกรรม เช่น ผนัง ฝ้า วัสดุตกแต่ง ซึ่งไม่กระทบต่อโครงสร้าง แต่ควรทำการซ่อมแซมแก้ไขให้อยู่ในสภาพปกติพร้อมใช้งาน
