## หนังสือรับรองความมั่นคงแข็งแรงของอาคาร

เรื่อง รับรองความมั่นคงแข็งแรงของอาคารหลังได้รับผลกระทบจากแผ่นดินไหว

อาคารหอพักนักศึกษา A KING DAVID

## Certificate of Structural Integrity

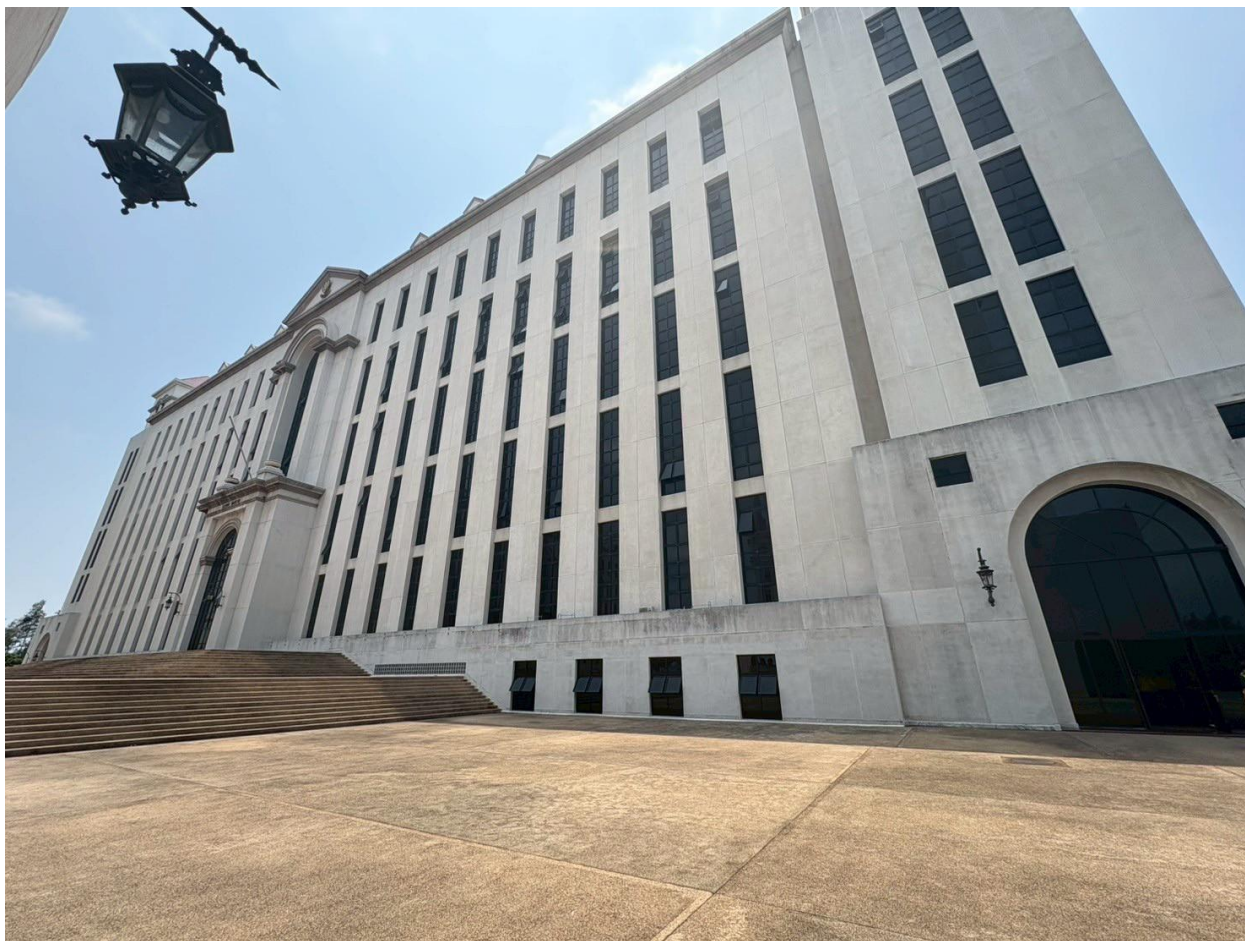
ภาพถ่ายอาคาร

ซึ่งได้รับผลกระทบจากแผ่นดินไหว โดยผลการพิจารณาตรวจสอบพบว่าโครงสร้างหลักของอาคารอยู่ในสภาพปกติ ไม่พบความเสียหาย ชำรุดบกพร่อง หรือสิ่งซึ่งบ่งบอกว่าอาคารเป็นอันตราย หรือไม่ปลอดภัยต่อการใช้งาน พบเพียงความเสียหายบางส่วนในส่วนงานสถาปัตยกรรม เช่น ผนัง ฝ้า วัสดุตกแต่ง ซึ่งไม่กระทบต่อโครงสร้าง แต่ควรทำการซ่อมแซมแก้ไขให้อยู่ในสภาพปกติพร้อมใช้งาน
