## หนังสือรับรองความมั่นคงแข็งแรงของอาคาร

เรื่อง รับรองความมั่นคงแข็งแรงของอาคารหลังได้รับผลกระทบจากแผ่นดินไหว

### อาคารยิมเนเซียม

## Certificate of Structural Integrity

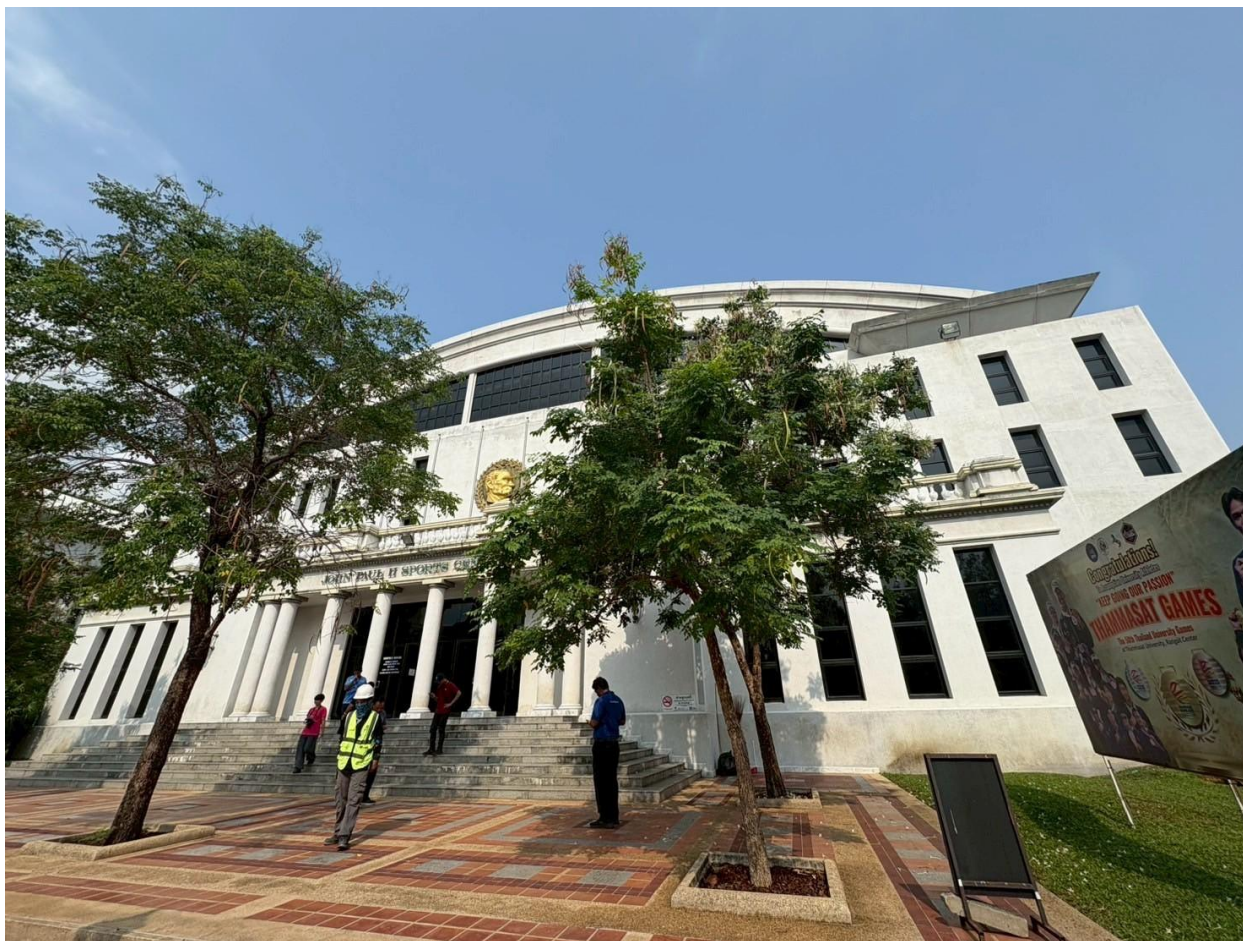
ภาพถ่ายอาคาร

ซึ่งได้รับผลกระทบจากแผ่นดินไหว โดยผลการพิจารณาตรวจสอบพบว่าโครงสร้างหลักของอาคารอยู่ในสภาพปกติ ไม่พบความเสียหาย ชำรุดบกพร่อง หรือสิ่งซึ่งบ่งบอกว่าอาคารเป็นอันตราย หรือไม่ปลอดภัยต่อการใช้งาน พบเพียงความเสียหายบางส่วนในส่วนงานสถาปัตยกรรม เช่น ผนัง ฝ้า วัสดุตกแต่ง ซึ่งไม่กระทบต่อโครงสร้าง แต่ควรทำการซ่อมแซมแก้ไขให้อยู่ในสภาพปกติพร้อมใช้งาน
