## หนังสือรับรองความมั่นคงแข็งแรงของอาคาร

เรื่อง รับรองความมั่นคงแข็งแรงของอาคารหลังได้รับผลกระทบจากแผ่นดินไหว

อาคารเรียน 4 ชั้น เซนต์ไมเคิล

## Certificate of Structural Integrity

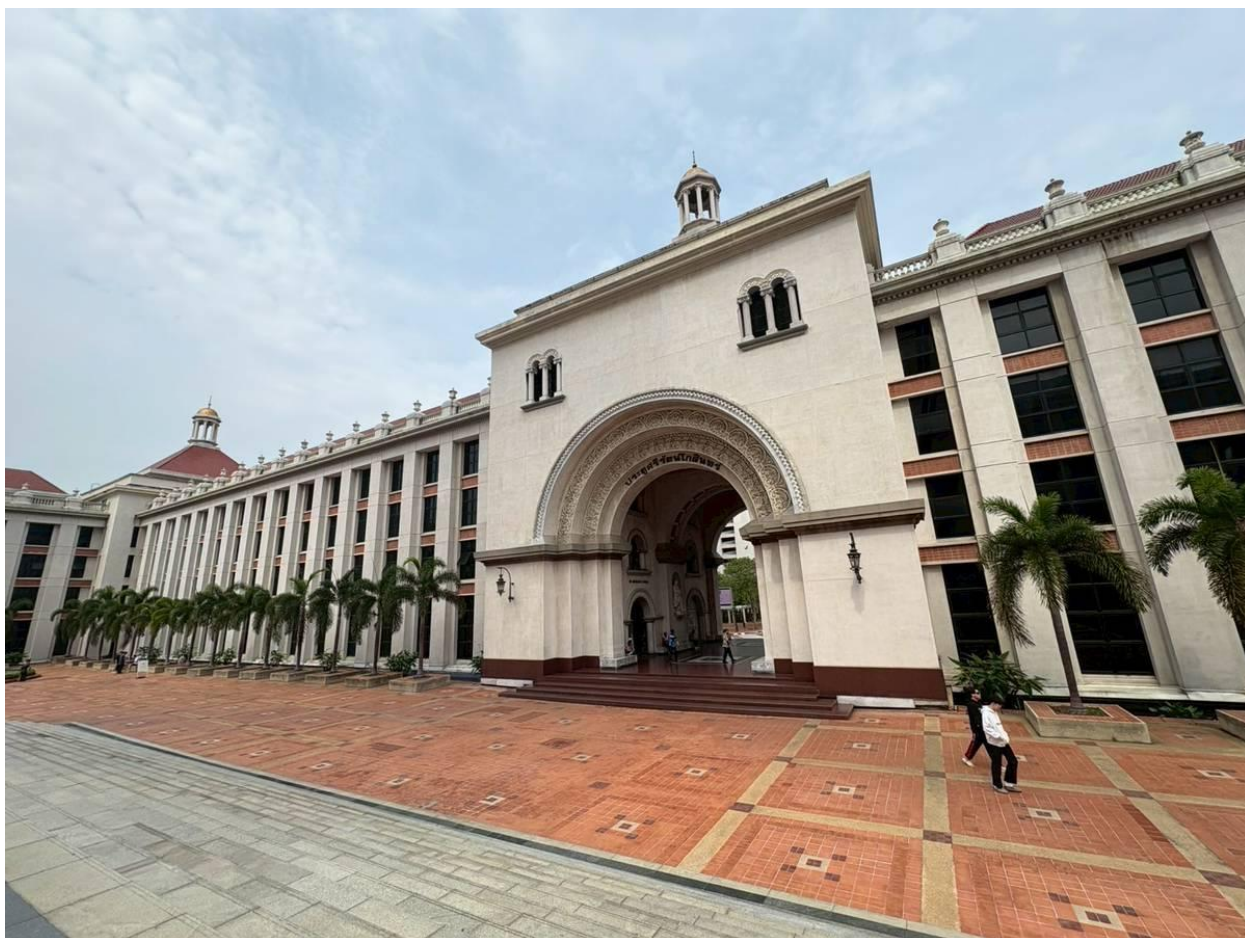
ภาพถ่ายอาคาร

ซึ่งได้รับผลกระทบจากแผ่นดินไหว โดยผลการพิจารณาตรวจสอบพบว่าโครงสร้างหลักของอาคารอยู่ในสภาพปกติ ไม่พบความเสียหาย ชำรุดบกพร่อง หรือสิ่งชี้บ่งบอกว่าอาคารเป็นอันตราย หรือไม่ปลอดภัยต่อการใช้งาน พบเพียงความเสียหายบางส่วนในส่วนงานสถาปัตยกรรม เช่น ผนัง ฝ้า วัสดุตกแต่ง ซึ่งไม่กระทบต่อโครงสร้าง แต่ควรทำการซ่อมแซมแก้ไขให้อยู่ในสภาพปกติพร้อมใช้งาน
