## หนังสือรับรองความมั่นคงแข็งแรงของอาคาร

เรื่อง รับรองความมั่นคงแข็งแรงของอาคารหลังได้รับผลกระทบจากแผ่นดินไหว

### อาคารคณะบริหารธุรกิจและเศรษฐศาสตร์

## Certificate of Structural Integrity

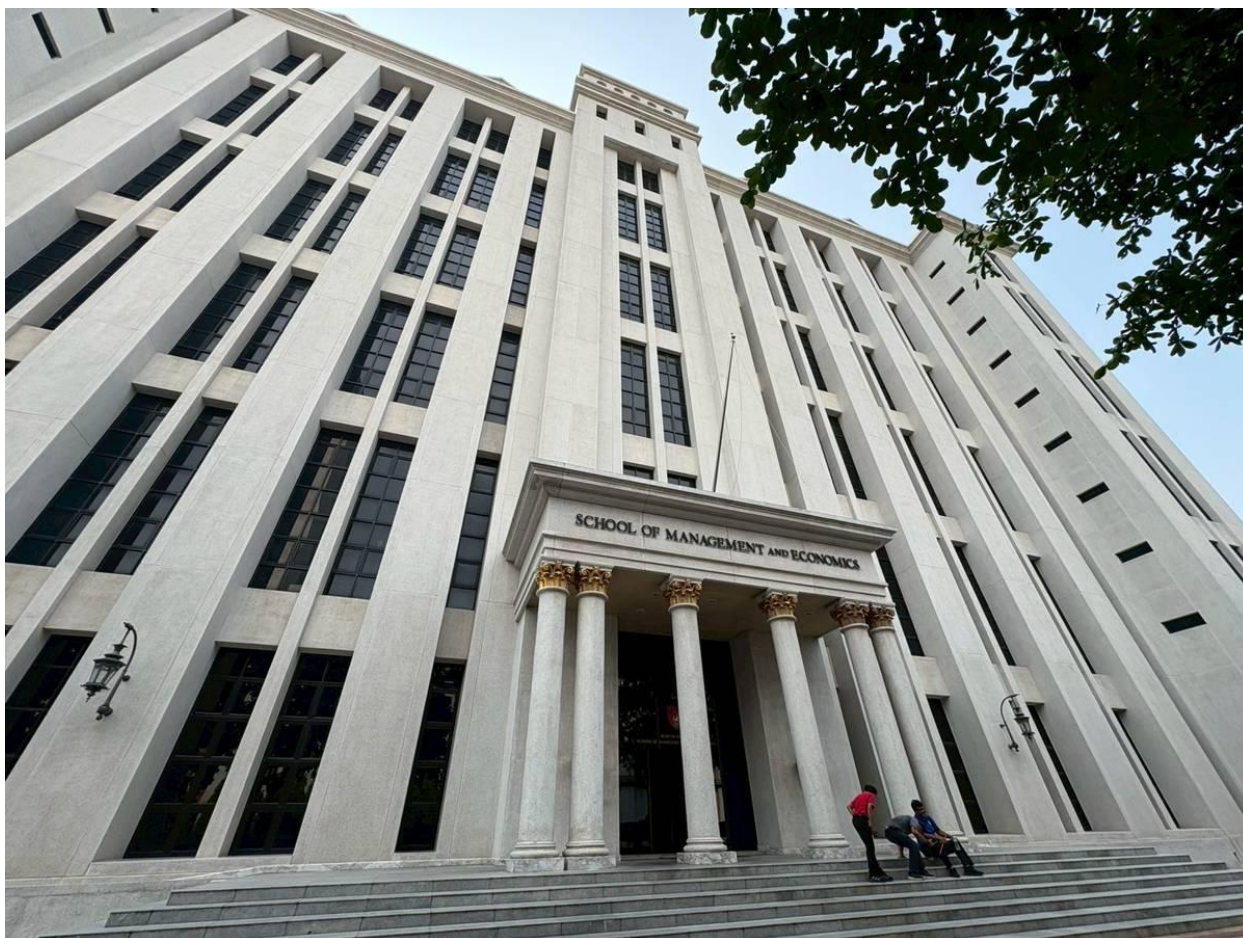
ภาพถ่ายอาคาร

ซึ่งได้รับผลกระทบจากแผ่นดินไหว โดยผลการพิจารณาตรวจสอบพบว่าโครงสร้างหลักของอาคารอยู่ในสภาพปกติ ไม่พบความเสียหาย ชำรุดบกพร่อง หรือสิ่งซึ่งบ่งบอกว่าอาคารเป็นอันตราย หรือไม่ปลอดภัยต่อการใช้งาน พบเพียงความเสียหายบางส่วนในส่วนงานสถาปัตยกรรม เช่น ผนัง ฝ้า วัสดุตกแต่ง ซึ่งไม่กระทบต่อโครงสร้าง แต่ควรทำการซ่อมแซมแก้ไขให้อยู่ในสภาพปกติพร้อมใช้งาน
