## หนังสือรับรองความมั่นคงแข็งแรงของอาคาร

เรื่อง รับรองความมั่นคงแข็งแรงของอาคารหลังได้รับผลกระทบจากแผ่นดินไหว

### อาคารศูนย์ประชุมนานาชาติ

## Certificate of Structural Integrity

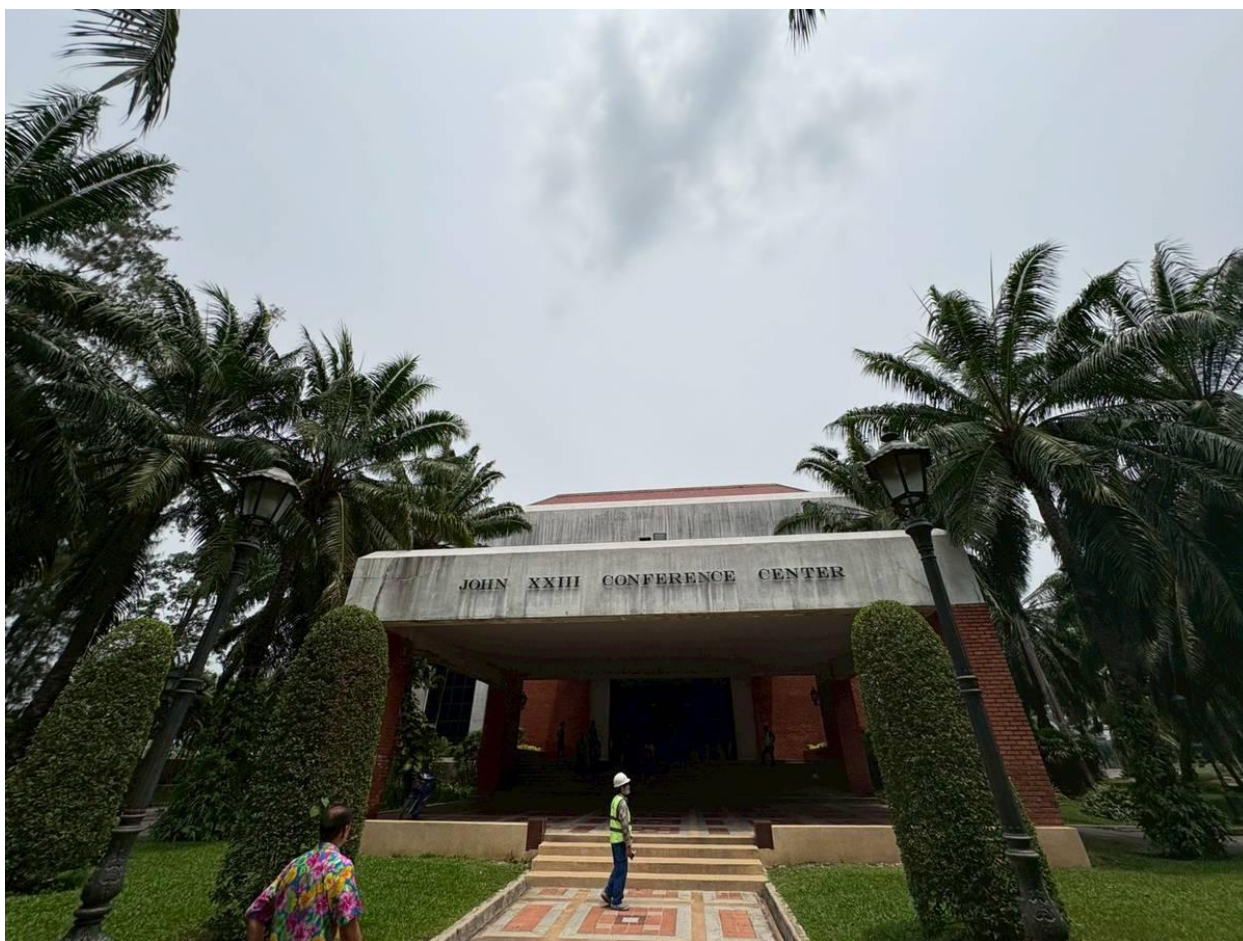
ภาพถ่ายอาคาร

ซึ่งได้รับผลกระทบจากแผ่นดินไหว โดยผลการพิจารณาตรวจสอบพบว่าโครงสร้างหลักของอาคารอยู่ในสภาพปกติ ไม่พบความเสียหาย ชำรุดบกพร่อง หรือสิ่งซึ่งบ่งบอกว่าอาคารเป็นอันตราย หรือไม่ปลอดภัยต่อการใช้งาน พบเพียงความเสียหายบางส่วนในส่วนงานสถาปัตยกรรม เช่น ผนัง ฝ้า วัสดุตกแต่ง ซึ่งไม่กระทบต่อโครงสร้าง แต่ควรทำการซ่อมแซมแก้ไขให้อยู่ในสภาพปกติพร้อมใช้งาน
